Nuevas Tecnologías de Recuperación y Reparación de Estructuras de Hormigón Armado

Disponer de materiales compuestos en base a fibras de vidrio y carbono, permite reparar en forma rápida y simple los problemas originados en estructuras de hormigón armado por sismos o corrosión, donde el objetivo es incrementar la capacidad estructural.

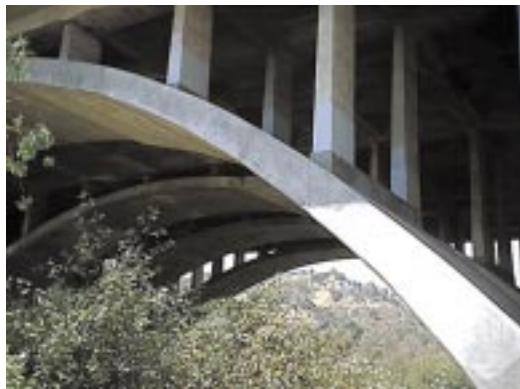
Refuerzo con fibra de vidrio en columnas, puente carretero en Los Angeles, CA.

puentes, muelles, etc, está diseñado para aumentar la resistencia y ductilidad a estos elementos existentes. La determinación de la cantidad de refuerzo a utilizar debe ser definida por especialistas y dependerá de las condiciones existentes donde se requerirán diferentes grados de confinamiento. Estas técnicas no son incompatibles con el uso conjunto de técnicas de postensado.

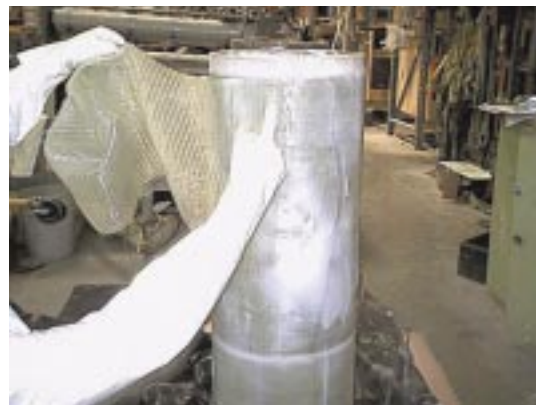
Demostración de aplicación de fibra de vidrio en columna circular.

El uso de compuestos híbridos de gran resistencia de fibra/epóxica en columnas de edificios,

También se utiliza esta técnica en columnas dañadas por grietas de origen mecánico o corrosión, complementándose con inyecciones epóxicas.

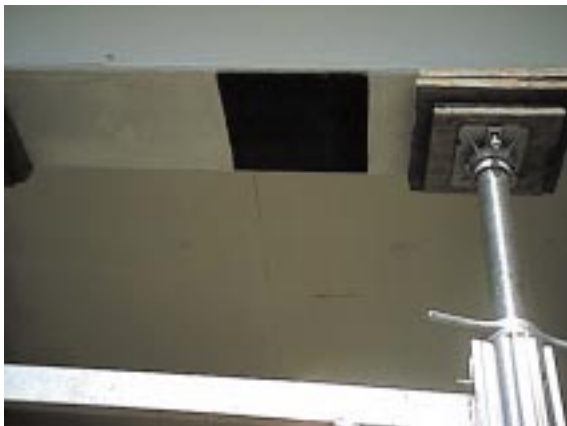
Refuerzo con fibra de carbono en vigas de edificio estacionamiento en Long Beach, CA.

Es posible reparar o aumentar la capacidad a flexión de vigas y losas tanto cruzadas como en una dirección, en zonas de momentos positivos como negativos.

La versatilidad de las telas de fibra de carbono, permite incrementar la resistencia al corte y la ductilidad de vigas y en algunos casos, el sistema ha sido diseñado para aumentar la rigidez y limitar las deformaciones. Esto se puede realizar con las estructuras en servicio y también donde el espacio de trabajo es muy reducido. Al igual que las fibras de vidrio, no modifica ni formas arquitectónicas ni rigideces de manera indeseable.

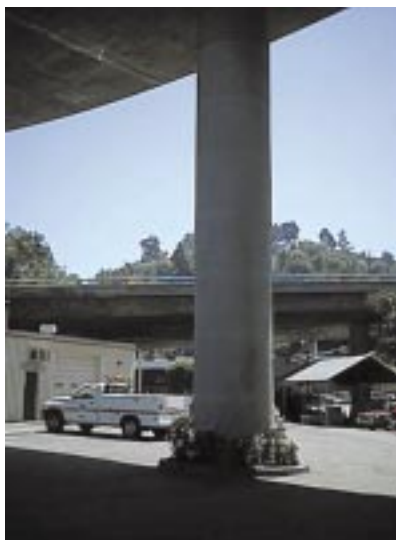
Recuperación columna con fibra de vidrio en autopista en Los Angeles, California.
